REC info

1 / 2001

Voici le premier numéro de la publication de retour d'expérience provenant du Recueil d'Événements Confidentiel (REC). Il devrait être mensuel.

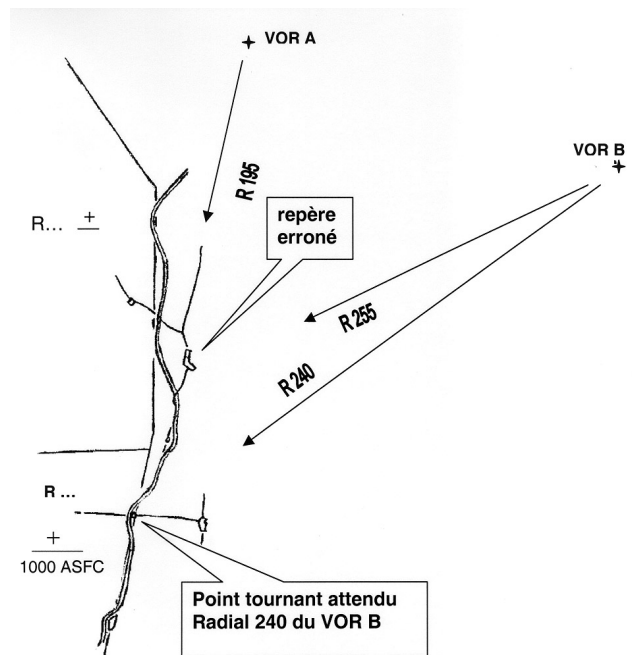
Lors d'un vol de navigation vers un aérodrome des Landes, le pilote attend un point tournant constitué par le village de L..., caractérisé par un contournement de l'autoroute à l'ouest. A l'instant estimé d'arrivée sur ce repère, il observe un village. Il effectue un "trois cent soixante" et identifie bien la caractéristique attendue. A partir de ce repère, il prend le cap de la nouvelle branche de navigation. Quelques minutes plus tard, les éléments de la carte ne correspondant plus à ceux du paysage, il réalise qu'il a pénétré par erreur dans une zone réglementée. Il fait demi-tour pour retrouver le repère précédent puis, en cheminant vers le sud le long de l'autoroute, il trouve finalement L..., reprend sa route et atterrit à destination.

L'auteur ajoute que le point tournant attendu et le repère erroné présentaient tous les deux un contournement de l'agglomération par l'ouest, mais à une plus petite distance dans le premier cas que dans le deuxième. D'autres éléments de la carte, ainsi qu'un relèvement VOR, auraient permis de différencier les deux villages.

Une erreur d'identification de point étant toujours possible, la confirmation ou la levée d'un doute sur un point tournant apparaît nécessaire, surtout s'il matérialise l'arrivée près d'un site sensible, tel qu'une zone réglementée, un aérodrome, etc.
