REC info

recinfo9.

9 / 2001

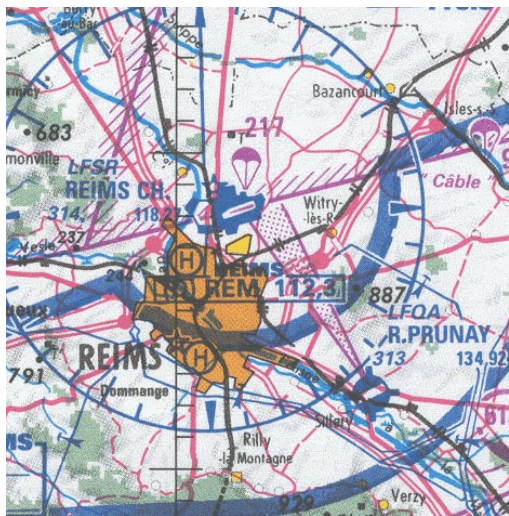
Aérodromes de Reims Prunay et de Reims Champagne

Les deux pistes avaient la même orientation et se trouvaient dans la même région. Les pilotes ont considéré trop tôt que leur navigation était terminée, ne vérifiant pas les derniers éléments de navigation (cap magnétique, estimée, chronomètre, environnement, etc.).

Il suffit d'étudier sommairement une carte pour réaliser qu'une confusion de ce genre est possible. Les conséquences peuvent être graves (Voir aussi les aéroports de Lyon Bron et Lyon Satolas).

Les moyens de récupération d'une telle confusion sont à envisager.
