8 / 2002

## 1. Une barrière de sécurité efficace

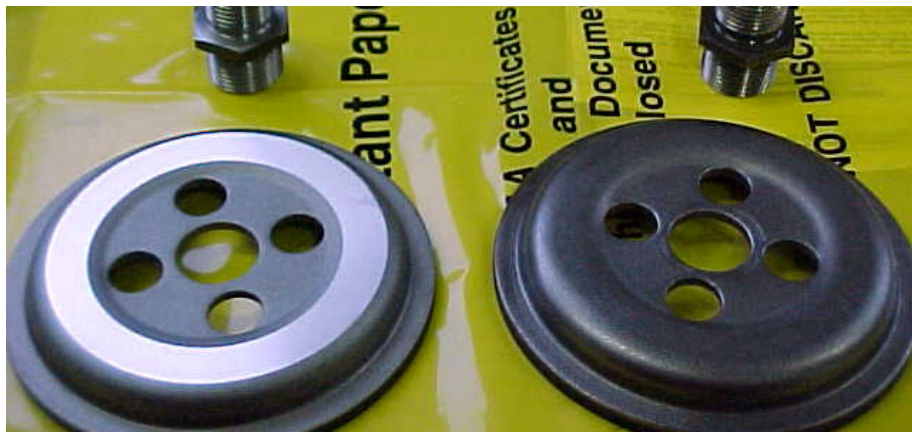
Un moteur sortant d'une révision générale effectuée par le constructeur nous est livré par un importateur. Un Bulletin Service (BS reprenant une Airworthiness Directive américaine) impose l'installation d'une pièce ("converter plate gasket") destinée à l'adaptation d'une cartouche de filtre à huile. Cette pièce, fournie par l'importateur, est accompagnée d'un certificat FAA form 8130-3 accepté par les autorités françaises.

Au moment du montage, le mécanicien constate que la pièce présente une surface brute au lieu d'une surface polie en regard du joint du filtre à huile. Le spécialiste d'un atelier moteur confirme l'anomalie. L'importateur fournit une pièce conforme quelques semaines plus tard. »

*A gauche, la pièce conforme avec une surface polie.  
A droite, la pièce défectueuse.*

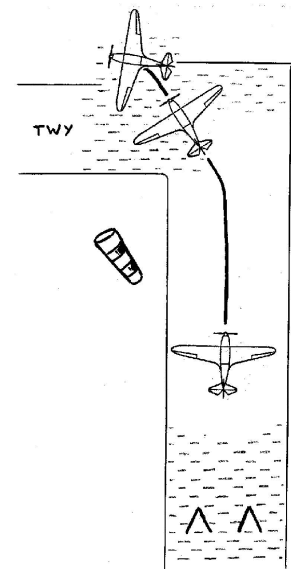
L'avion glisse alors sur la surface boueuse en effectuant un genre de tête-à-queue, sort sur quelques mètres des limites du taxiway et s'immobilise dans l'herbe haute. Aucun dommage n'est à déplorer.

L'orientation de l'avion face au vent grâce à l'effet de girouette est tout à fait naturelle. Le dérapage sur la surface boueuse est accentué si les roues du train principal se sont bloquées. Cela peut se faire involontairement sur sol glissant si le pilote exerce la pression habituelle sur la pédale des freins correspondant à un sol sec. Enfin, pour éviter un enfoncement du train avant, le pilote peut naturellement être tenté de conserver le manche secteur arrière pendant un roulement rapide à l'atterrissage. Cela peut cependant compromettre l'efficacité du braquage de la roue avant. »

*Ce genre d'événement peut faire l'objet d'un débriefing détaillé avec le stagiaire.*
