REC info

REC, BEA
Bât 153 Aéroport
F 93352 Le Bourget

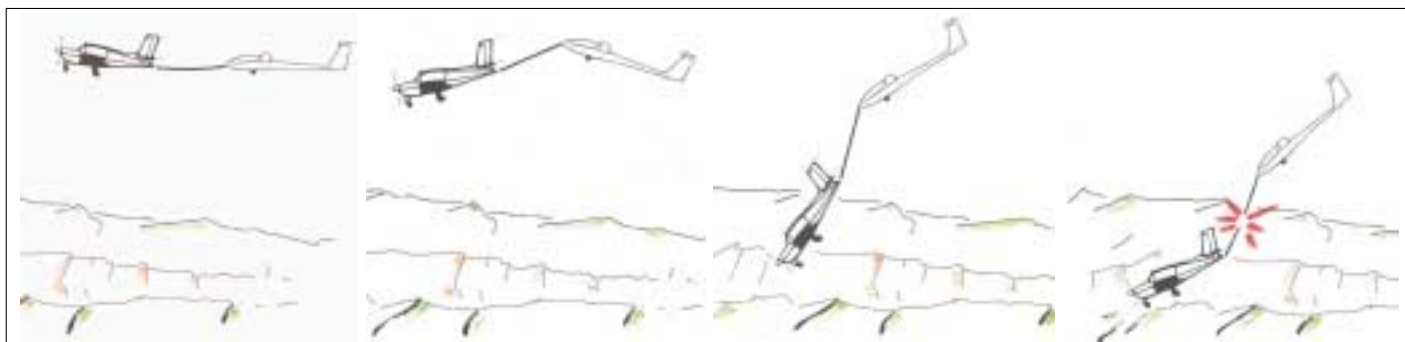
Je rencontre plus tard le pilote du planeur. Il avait manœuvré la poignée de largage et avait dégagé vers le haut. Malheureusement, son action sur la poignée avait été d'intensité trop faible pour ouvrir le crochet.

Alors qu'il se trouvait exceptionnellement derrière un remorqueur, le pilote du planeur a probablement eu l'intention de procéder à un largage habituel "type treuil", sans réaliser complètement l'une des actions et en omettant une autre. "

Les schémas ci-contre illustrent la manœuvre de largage erronée décrite par l'auteur et non la procédure attendue (schémas non à l'échelle).

Le pilote du remorqueur est toujours mentalement prêt à larguer ; avant de descendre, il doit vérifier que le planeur est bien décroché.

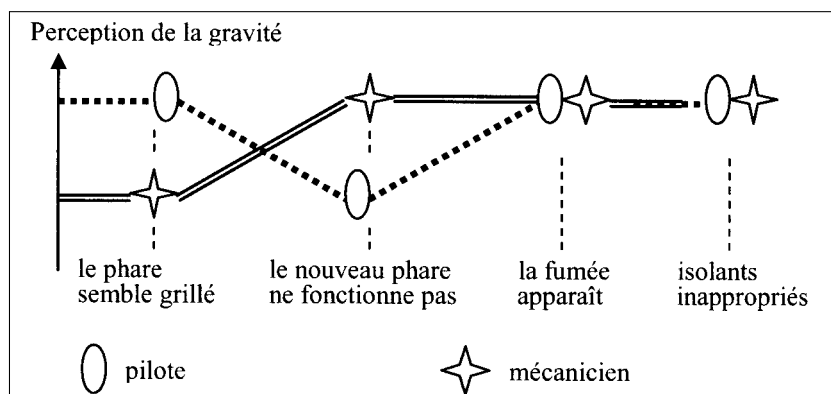
Le mécanicien, appelé par téléphone, découvre que derrière le tableau de bord, des isolants de fils électriques sont endommagés et partiellement calcinés. Ces fils alimentent notamment le phare. Ils n'étaient, fort probablement, pas destinés à un montage aéronautique.

Le mécanicien agit en tant que responsable technique d'une unité d'entretien agréée (UEA). Il n'a jamais changé ces fils électriques. Depuis environ deux ans, il s'occupe de cet avion certifié. La documentation associée à l'avion ne mentionne aucun changement de fils électriques derrière le tableau de bord. "

Un circuit électrique peut être maintenu ouvert en enlevant le fusible, s'il existe. Comment être sûr que pilotes et mécaniciens sont informés de l'anomalie ?

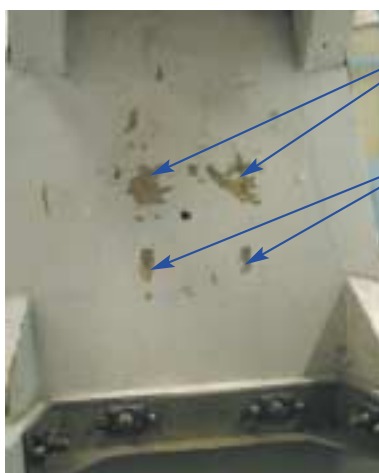
" L'anomalie a été mise en évidence fortuitement en inspectant au sol la gouverne de profondeur d'un avion de voltige : les vis de fixation du guignol inférieur viennent heurter les éléments de cellule de l'avion. Ces vis sont montées en sens opposé aux vis supérieures. Cette anomalie n'apparaît pas sur d'autres avions de même modèle.

Le Catalogue Technique Illustré de l'avion présente un schéma correspondant au sens de montage qui semble suspect, c'est-à-dire avec un contact possible entre les vis et la cellule.

Sur la cellule, des marquages sont très visibles en regard des vis du guignol inférieur et d'autres, plus anciens, apparaissent au-dessus, en face de celles du guignol supérieur. "

Anciennes traces de marquage de vis du guignol supérieur

Marquage des vis du guignol inférieur
