# REC info

n° 5/2009

## Survol maritime

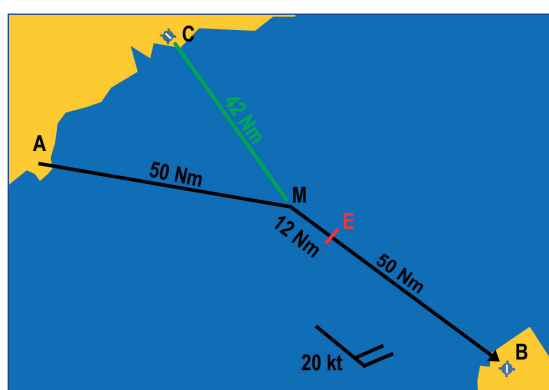
(1) Un suivi rigoureux de la navigation et du carburant s'impose lors d'un tel vol. A titre d'exemple, considérons la situation suivante : M est le point milieu du survol maritime reliant A à B. C est un aérodrome de déroutement possible. En considérant que C, M et B sont alignés (pour simplifier les calculs) et que la vitesse propre de l'avion est de 115 noeuds, on peut déterminer un point «équitemps» E situé 12 milles marins après M et à égal temps de vol de C et de B. Si, de plus, ce temps de vol correspond à l'autonomie restante, sans

compter la réserve, le point E est alors un point de « non retour ». La détermination de ces points à la préparation du vol et leur actualisation en vol permet de fixer des critères de décision en cas d'anomalie.

*La réglementation fixe une réserve réglementaire de vingt minutes. Il appartient au commandant de bord de majorer cette réserve en fonction du vol prévu et des conditions attendues. Enfin, retenir une quantité de carburant pour rejoindre un aérodrome de dégagement permet de faire face à l'impossibilité d'atterrir à destination, certains aérodromes côtiers pouvant rapidement être envahis par une brume de mer, par exemple.*
