REC info

n° 1/2010

« Pré-vols »

- ❶ - Oubli de la barre de tractage
- ❷ - Bouchon d'huile dévissé
- ❸ - Fuite de carburant
- ❹ - Batteries non attachées
- ❺ - Empennage non verrouillée

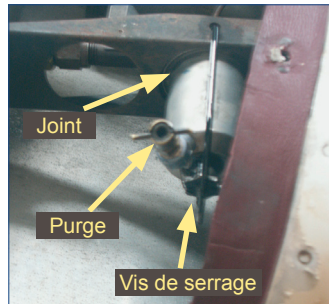
Vue de la partie inférieure du bol décanter.

Je m'installe à bord. L'odeur de carburant est toujours présente. Je règle le siège pour ajuster mon accès au palonnier. Mes chaussures glissent sur les pédales de manière surprenante. Je découvre alors que le tapis de la cabine avec lequel mes semelles ont été en contact est imbibé de carburant !

Le chef-pilote examine l'avion et identifie la fuite qui provient du joint du bol décanter fixé sur la cloison pare-feu. Ce bol est relié à la conduite coudée du robinet de purge. En l'actionnant de manière excessive ou répétée, l'effort, désaxé, est transmis à la partie inférieure du bol, qui peut acquérir du jeu au niveau du joint surtout si le serrage est insuffisant. »

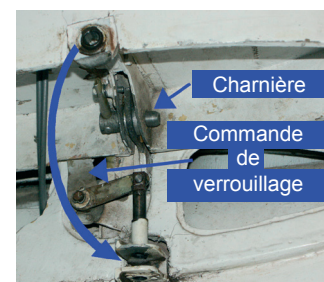
Mécanisme de verrouillage d'un empennage :

Avec le pilote, nous descendons et faisons le tour du planeur. Nous constatons que la partie droite de l'empennage n'était pas verrouillée. Je regrette d'avoir fait confiance à quelqu'un d'autre pour cette vérification. Lors de ma formation sur ce type de planeur, on m'avait bien mis en garde sur les risques de verrouillages incorrects des empennages. »

En sortant le planeur du hangar, c'est moi qui avais déplié les empennages, et vérifié le témoin de verrouillage. J'avais particulièrement insisté sur ce point car quelques repliements similaires se sont déjà produits. Je n'avais pas vérifié, par une sollicitation manuelle verticale, que le verrouillage était correct. »

Lorsque le mécanisme est en position verrouillée, la commande est maintenue en position à l'aide d'un ergot et d'une épingle de sécurité, comme le montre la photo de l'extrados ci-dessous.

Il convient également de vérifier le bon fonctionnement des deux gouvernes de profondeur après verrouillage des empennages. Deux instructeurs de la Montagne Noire, sollicités pour la réalisation de ces illustrations, nous ont communiqué le récit d'un incident datant de 1961 provoqué par un branchement incorrect d'une des deux gouvernes de profondeur, et accompagné du dessin suivant.
