N° 5 / 2004

Deux abordages ont provoqué un traumatisme social marquant : le premier à Quiberon le 30 juillet 1998, le second à Überlingen (Allemagne) le 1^{er} juillet 2002. Ces accidents ont impliqué des avions de transport public de passagers. Pourtant, dans ce domaine particulièrement normé et contrôlé, un grand nombre de protections maintiennent le meilleur niveau de sécurité possible. L'aviation générale est-elle à l'abri de ce genre d'accident ?

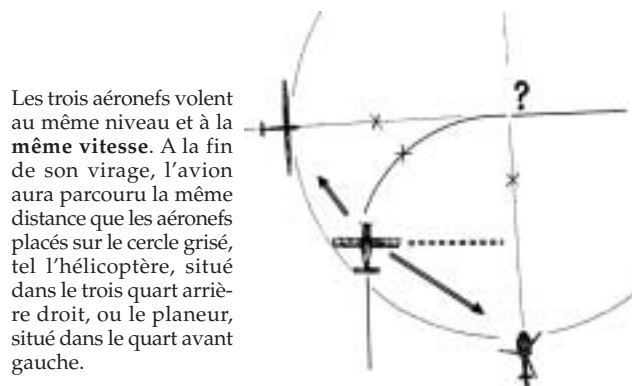
Les trois aéronefs volent au même niveau et à la même vitesse. A la fin de son virage, l'avion aura parcouru la même distance que les aéronefs placés sur le cercle grisé, tel l'hélicoptère, situé dans le trois quart arrière droit, ou le planeur, situé dans le quart avant gauche.

Lors d'une conférence, un intervenant a capté l'attention de l'auditoire par la question suivante : où regarder avant d'entamer un virage en VMC ? Un schéma représentant deux aéronefs au même niveau et à la même vitesse montrait que le pilote ne doit pas se contenter d'observer le travers de l'aile du côté où il a l'intention de virer. Il serait intéressant d'appliquer un tel schéma au cas du virage d'un aéronef plus lent ou plus rapide, au cas du virage d'un aéronef à aile haute ou basse, etc.
