REC info

recinfo9.

9 / 2001

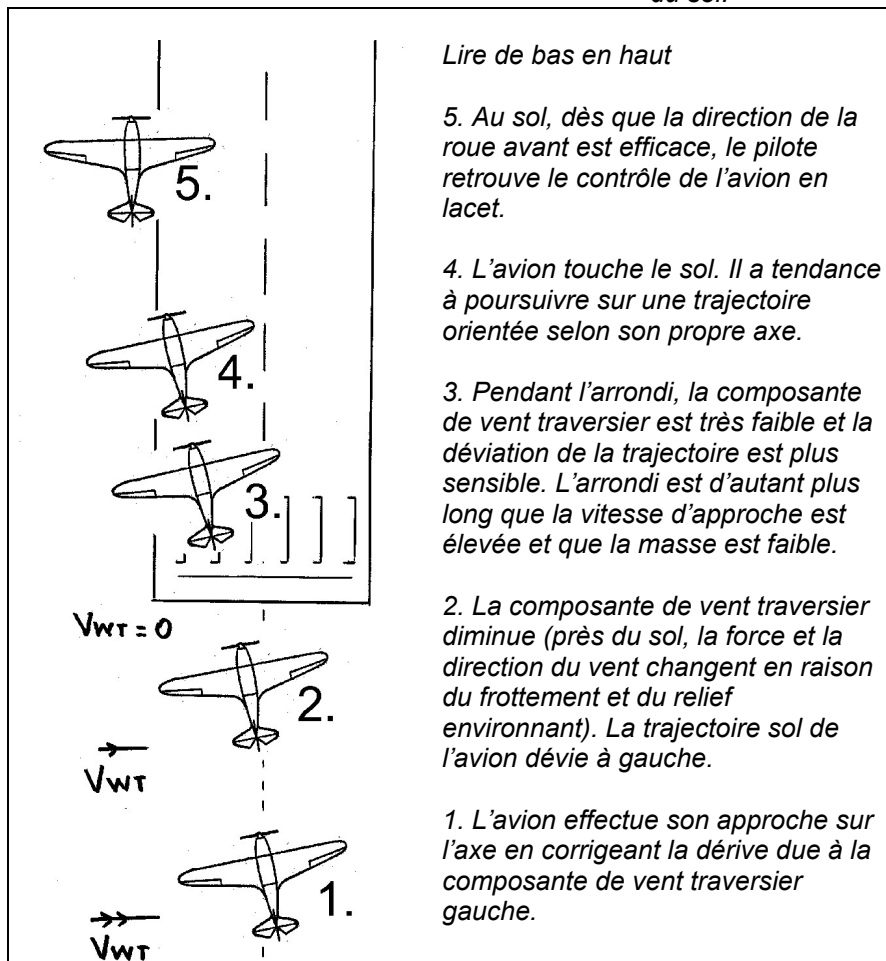
DR 400 à l'autre. Cela peut perturber la perception d'alignements ou provoquer une erreur de parallaxe. L'intensité des effets moteur varie selon la puissance.

La mesure du vent est effectuée à une dizaine de mètres au-dessus du sol.
