7 / 2002

1. Quelques instants d'égarement

2. Double singularité

3. Une farandole de méprises

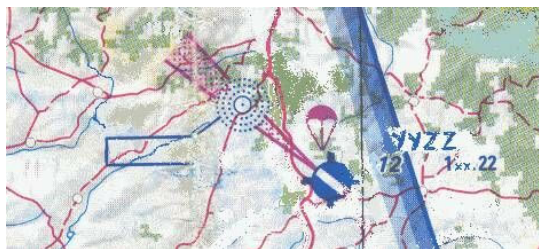
ATERRISSAGE A VUE
Visual landing

La fiche VAC de mon terrain de destination mentionnait « AFIS : ... 1XX.225 » et la carte de navigation que j'utilisais portait l'indication 1XX.22. La radio de bord permettait l'affichage d'une fréquence en utilisation et d'une fréquence en attente. Avant le départ, j'ai donc sélectionné la fréquence de l'aérodrome de départ en utilisation et, comme je ne parvenais pas à afficher 1XX.225, ni 1XX.22, j'ai sélectionné 1XX.20 pour la fréquence en attente. Je pensais que nous étions en période transitoire, entre des publications contradictoires ayant anticipé de probables changements et une situation présente correspondant aux possibilités des équipements de l'avion.

- La fréquence radio attachée à l'aérodrome avait été modifiée un an plus tôt. Je n'avais pas alors décelé de bizarrerie au niveau des décimales.
- La radio était obligatoire sur cet aérodrome notamment en raison de la configuration du terrain, d'activités IFR et de son utilisation pour des opérations de parachutage. Ces opérations étaient effectivement en cours ce jour-là. Je n'y avais cependant pas porté une attention particulière lors de ma reconnaissance du site à la verticale des installations.

- Je ne connaissais pas le détail de fonctionnement de la radio de bord. Elle était installée depuis longtemps sur l'avion, mais je n'avais jamais eu à employer moi-même le bouton PULL 25 kHz.
